## Voorval

## Onderzoeksvragen

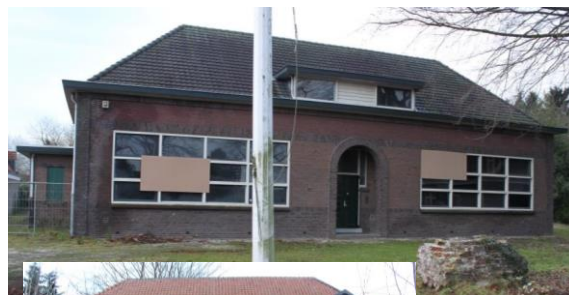
windrichting

Om overlast van de burelen te voorkomen heeft men het aggregaat in een voormalige toiletruimte, grenzend aan de hal van de achteringang, opgesteld. De buitendeur, deur naar toilet, deuren van hal naar verkeersruimte en lokaal waar werkzaamheden plaats vinden, staan open. De terras-heater is opgesteld in de werkruimte. Behoudens de terras-heater heeft men al vaker gebruik gemaakt van het aggregaat. Het is de eerste keer dat gebruik wordt gemaakt van de terras-heater.

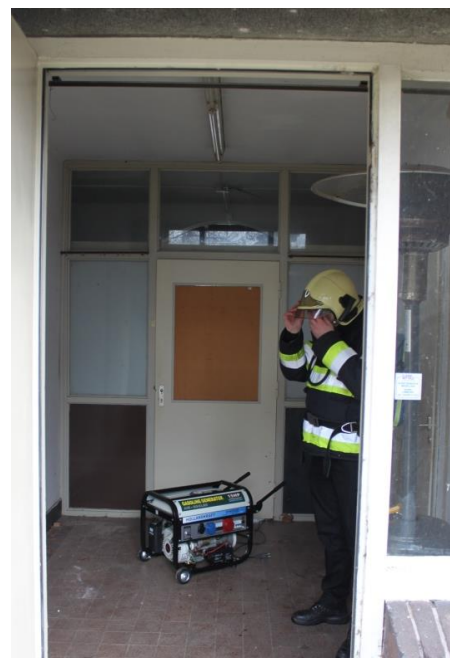
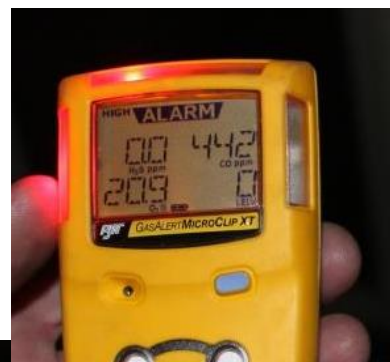
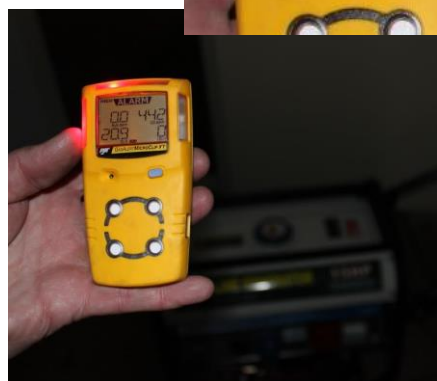
Bij de proef met het aggregaat, loopt de concentratie koolmonoxide na circa 35 seconden (na starten) op naar 25 ppm (meter gaat in alarm). Na circa 2,5 minuut loopt de waarde op tot 500 ppm. Bij de zelfde opstelling met de terras-heater wordt geen verhoogde CO-concentratie gemeten. Deze proef is op You-tube terug vinden via onderstaande link:

1. Uit de uitgevoerde proef blijkt dat het aggregaat de veroorzaker is van de verhoogde koolmonoxide-concentratie.
2. Gelet op de uitgevoerde proef kan worden geconcludeerd dat de betreffende draaiende verbrandingsmotor na twee uur een dodelijke koolmonoxide-concentratie kan veroorzaken in een gebouw van dergelijke omvang.
3. Waarom het juist op deze avond fout ging, is te verklaren uit het feit dat het die dag/avond flink waaide. De wind stond vol op de achterdeur, waardoor de uitlaatgassen in het gebouw werden gestuwd. Tevens is de deur gedeeltelijk dicht gewaaid. (ter voorkoming van het dichtwaaien was een kartonnen doos in de deuropening geplaatst).
